## Statek Dolton Ranch Svojetice

# Rekonstrukce historické fasády

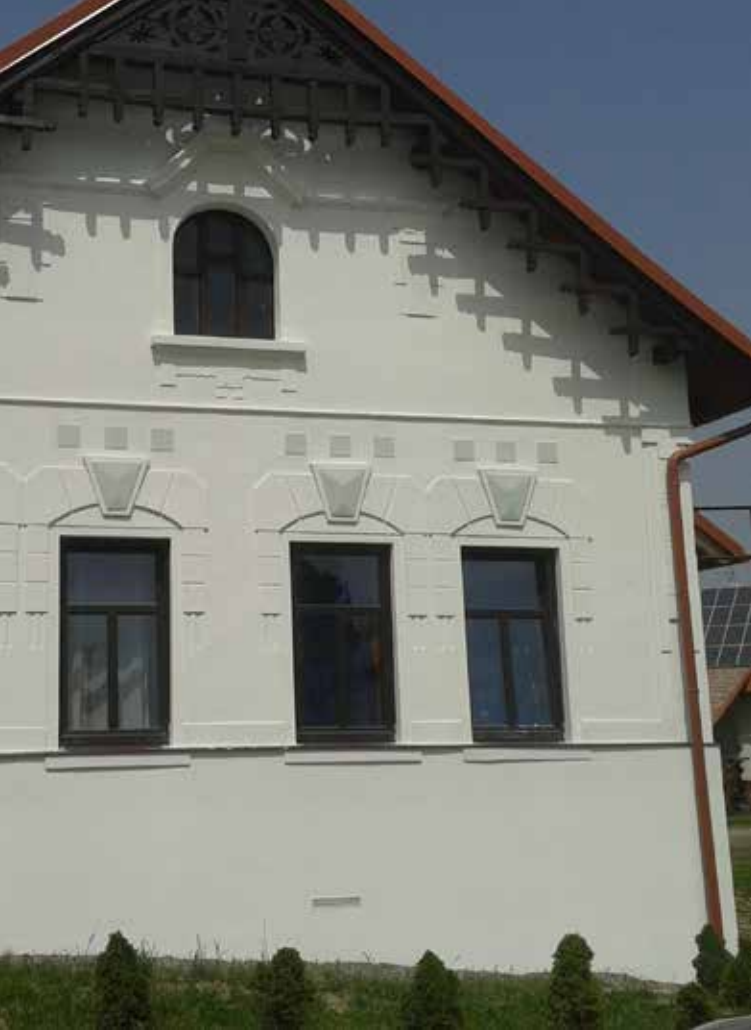
Vrchní jemná vápenná omítka (štuk).

Po nutných doplňkových stavebních úpravách začala obnova historické fasády statku. Postupně byly odstraňovány jednotlivé nátěry až na původní omítky. Celkem tam byly čtyři nátěry a nesouměrná štuková omítka, která přišla také odstranit. Fasáda byla očištěna na původní omítku. Opravovaly se šambrány, které se kolem hlavních oken dělaly prakticky nové, dělicí římsy a klenáky. Poškozená omítka byla opravena novou vápeno-cementovou; následovala hloubková penetrace celé fasády. Na plné plochy bez fasádních dekorací byla natažena stěrka s vloženou sklovláknitou tkaninou. Jako vrchní omítka se prováděla jemná, 2 mm silná vápenná omítka (štuk).

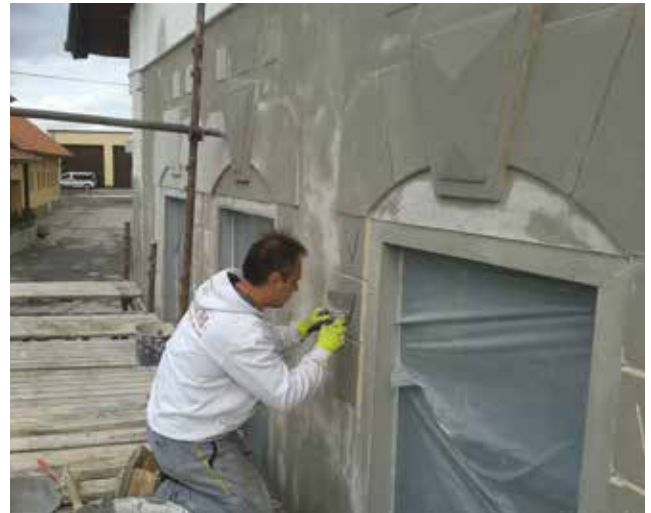
Na detailech záleží.
